FORSKINGSRAPPORTER
från
HUSÖ BIOLOGISKA STATION

No 109 (2003)

Inverkan av vägbankar på vattenmiljön – uppföljande studier

(The effects of road embankments on the water environment – a follow up study)

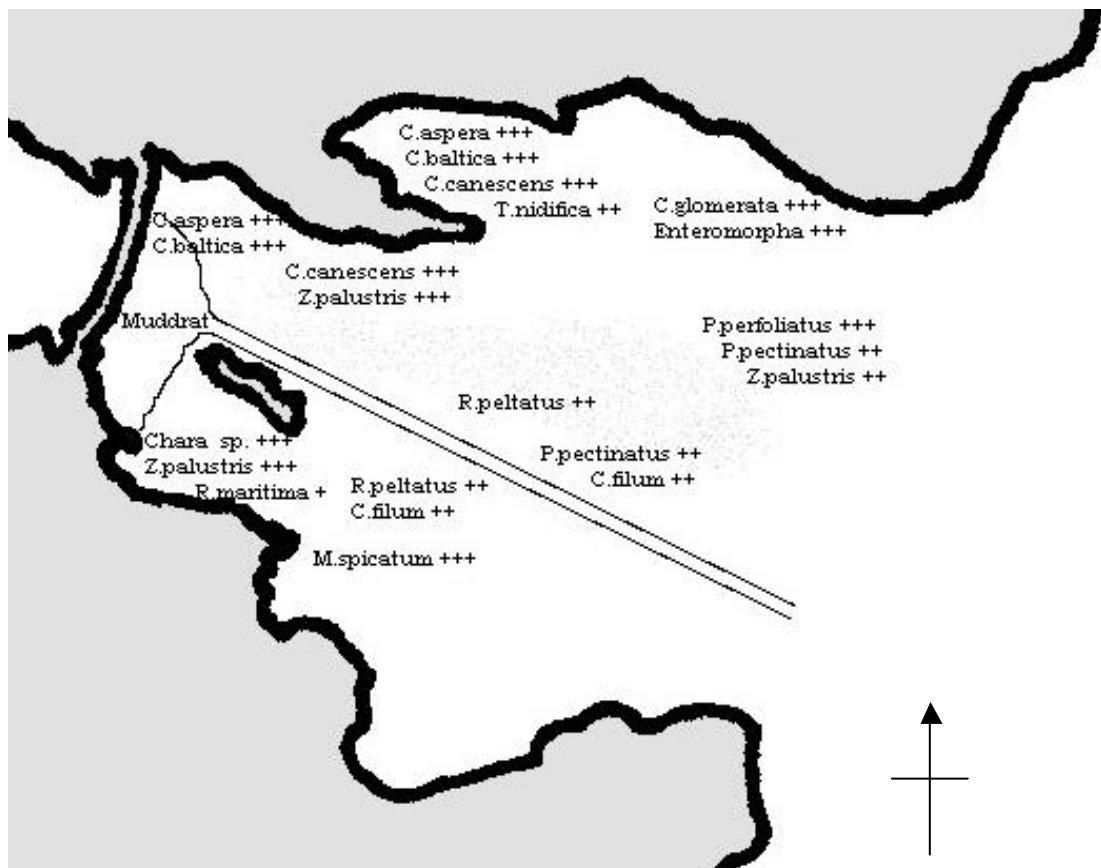
Bilaga 3. Vegetationskartor över Husö-, Sandö- och Nåtövägbanken. Streckad linje och w-tecken indikerar vassbälte.

Appendix 3. Vegetation maps of Husö, Sandö and Nåtö road embankment areas. The dotted line and the w-signs indicate cane-break.

Totalt noterades 24 olika makrofyter varav 14 var alger, nio fröväxter och en mossa (Tab. 3). Vid Husö noterades det totalt 14 olika makrofyter (karta över det vegetationskarterade området, se bilaga 3). Stränderna vid Husö vägbanken var tätt vassbevuxna (*Phragmites australis*), vilket är typiskt för innerskärgården. Guldgrönalgen sjalgräs (*Vaucheria* spp.) täckte östra sidan av vägbanken med en tät matta på botten. Vid broöppningen noterades ålnate (*Potamogeton perfoliatus*). Grundare ställen vid vasskanten täcktes av borststräfsse (*Chara aspera*) och hårsärv (*Zannichellia palustris*). På västra sidan av vägbanken noterades rikligt med röststräfsse (*Chara tomentosa*), axslinga (*Myriophyllum spicatum*), borstnate (*Potamogeton pectinatus*) och ålnate. Som påväxt på sistnämnda växte grönslick (*Cladophora glomerata*). Mot öppningen till Gloet växte ödsträfsse och krokmossa (*Drepanocladus lacustris*). Vattenvegetationen var riklig vid Husö.

Vid Sandö sund påträffades totalt 18 makrofyter (Tab. 3, bilaga 3). Det var mycket grunt på det karterade området vid Sandö, vattendjupet var för det mesta under en meter. Området runt småbåtshamnen och rännen till brobankens öppning från öppet hav hade dock blivit muddrade. På de grundaste ställena bildade borststräfsse (*Chara aspera*), grönsträfsse (*Chara baltica*), hårsträfsse (*Chara canescens*) och hårsärv (*Zannichellia palustris*) tillsammans heltäckande ängar. Havsslinke (*Tolypella nidifica*) förekom ställvis. Den yttre delen av norra stranden vid Sandö var stenig, och på stenarna växte det grönslick (*Cladophora glomerata*) och tarmtång (*Enteromorpha* spp.). Utåt mot farleden bestod vegetationen av snärjtång (*Chorda filum*), ålnate (*Potamogeton perfoliatus*), borstnate (*Potamogeton pectinatus*) och vitstjälksmöja (*Ranunculus peltatus* var. *baudotii*). Mellan den södra stranden och den lilla sandbanken i mitten av sundet förekom det rikligt med axslinga (*Myriophyllum*

Vid Nåtö påträffades totalt 17 makrofyter (Tab. 3, bilaga 3). Axslinga (*Myriophyllum spicatum*), borstnate (*Potamogeton pectinatus*), ålnate (*Potamogeton perfoliatus*), vitstjälksmöja (*Ranunculus peltatus* var. *baudotii*) och hjulmöja (*Ranunculus circinatus*) var rikligt förekommande längs hela vägbanken. Östersjösallat (*Monostroma baltica*) och hornsärv (*Ceratophyllum demersum*) var ställvis rikliga. Grönslick (*Cladophora glomerata*), tarmtång (*Enteromorpha* spp.) och blåstång (*Fucus vesiculosus*) förekom på stenarna. Brunalgen *Stictyosiphon tortilis* förekom ställvis lösliggande på botten. Hårsärv (*Zannichellia palustris*) och bandtång (*Zostera marina*) påträffades som enstaka exemplar. Vegetationen var riklig vid Nåtö vägbanken.
